Fig. 21. Mécanisme de direction.

Fig. 22. Direction (nouveau modèle) P 120.

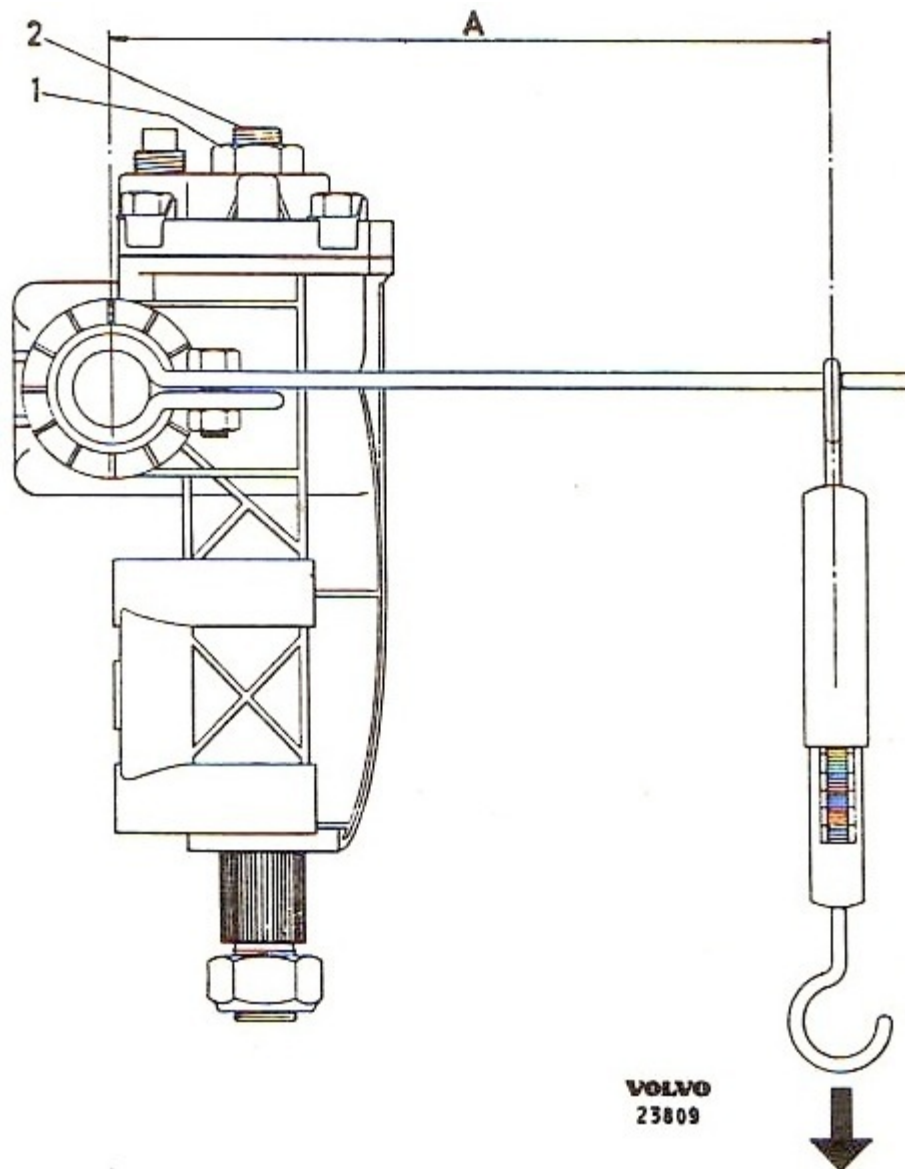
**Fig. 39. Vérification du couple de rotation entre la vis et le galet.**

Ce boîtier nécessite un réglage de la distance entre les deux axes des deux engrenages (la vis et le galet). Ce réglage s'opère par la vis supérieure, visible sur le capot du boîtier. Il est théoriquement requis de déposer le boîtier et de mesurer le couple d'entraînement de la colonne de direction pour régler le boîtier. La bonne méthode pour ce réglage conditionne le bon fonctionnement des engrenages (ni trop de jeu, source de chocs entre les dents ; ni trop de serrage, source d'efforts très importants sur les dents des engrenages). Un boîtier mal réglé s'usera vite, sans parler du flou dans la direction s'il est trop lâche ou de l'effort de braquage élevé s'il est trop serré.

Le boîtier doit être impérativement réglé au point central (correspondant à la position des roues en ligne droite) et présenter un effort de 0,4 à 0,7 kg, mesuré à 210 mm de l'axe de la colonne de direction. Le boîtier doit être lubrifié par 0,25 litre d'huile SAE 80. En cas de manque, il est probable que le joint spi inférieur doive être changé au préalable (après extraction de la biellette inférieur, fixée à l'axe de sortie du boîtier par cannelures et cône, ce qui oblige à recourir à un puissant extracteur pour la sortir). Le ratio de démultiplication du boîtier est de 15,5:1. Le rayon de braquage de la série 120 est de 9,5 mètres ; le volant tourne de 3,25 tours de butée à butée. A noter que le fil de mise à la masse du klaxon passe par le tube de direction et par le boîtier, ce qui oblige à couper le fil (qui sort par l'habitacle à cause d'un sertissage sous le cerclon du volant) pour déposer le boîtier.

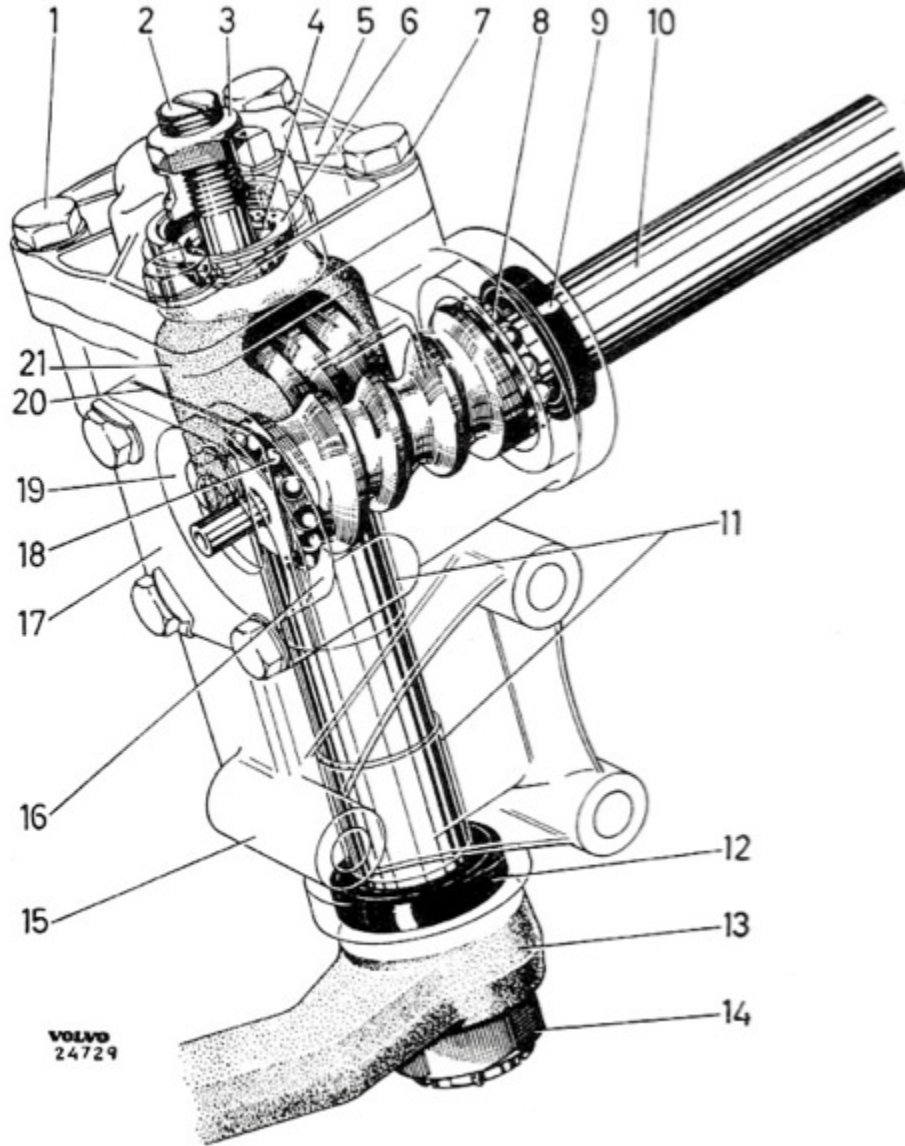
1. Vis de fixation
2. Vis de réglage
3. Contre-écrou
4. Bague de l'axe porte-galet
5. Couvercle supérieur
6. Circlips
7. Rondelle frein
8. Roulement supérieur de colonne de direction
9. Joint de colonne de direction
10. Colonne de direction
11. Bague de l'axe porte-galet
12. Joint de l'axe porte-galet
13. Bielle de commande
14. Ecrou
15. Boltier
16. Bague de roulement inférieur de colonne de direction
17. Couvercle inférieur
18. Roulement inférieur de colonne de direction
19. Rondelle
20. Cale de réglage
21. Axe porte-galet et galet

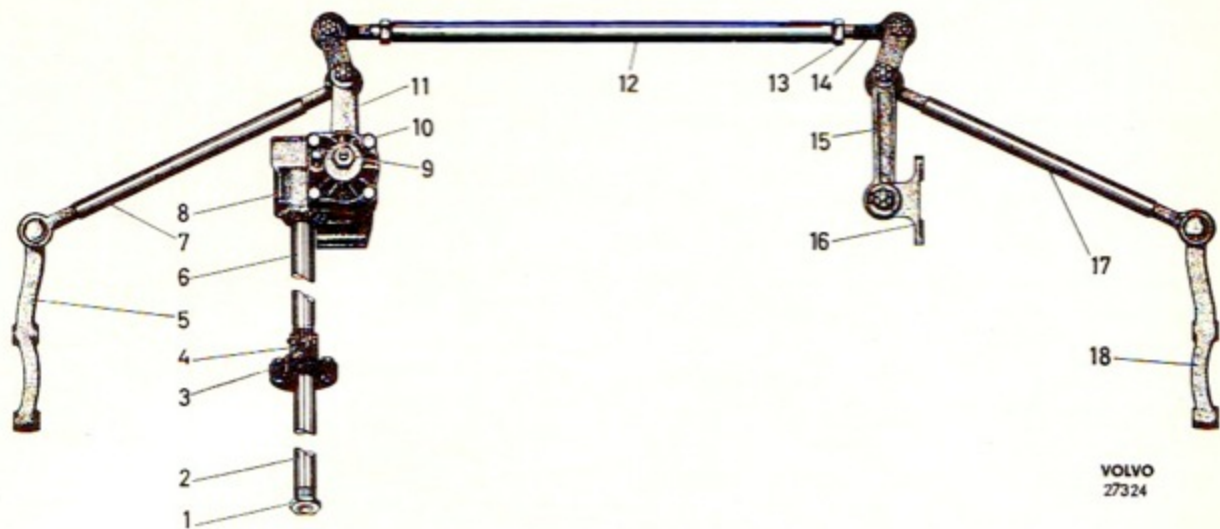
| 1. Ecrou de volant | 7. Barre de direction gauche | 14. Extrémité de barre d'accouplement |
| 2. Partie supérieure de colonne de direction | 8. Boîtier de direction | 15. Bras intermédiaire |
| 3. Flector de colonne de direction | 9. Vis de réglage | 16. Support de bras intermédiaire |
| 4. Bride d'accouplement | 10. Bouchon de remplissage d'huile | 17. Barre de direction droite |
| 5. Levier d'attaque gauche | 11. Bielle de commande | 18. Levier d'attaque droit |
| 6. Parti inférieure de colonne de direction | 12. Barre d'accouplement | |
| | 13. Contre-écrou (ancien modèle)<br>Vis de serrage (nouveau modèle) | |

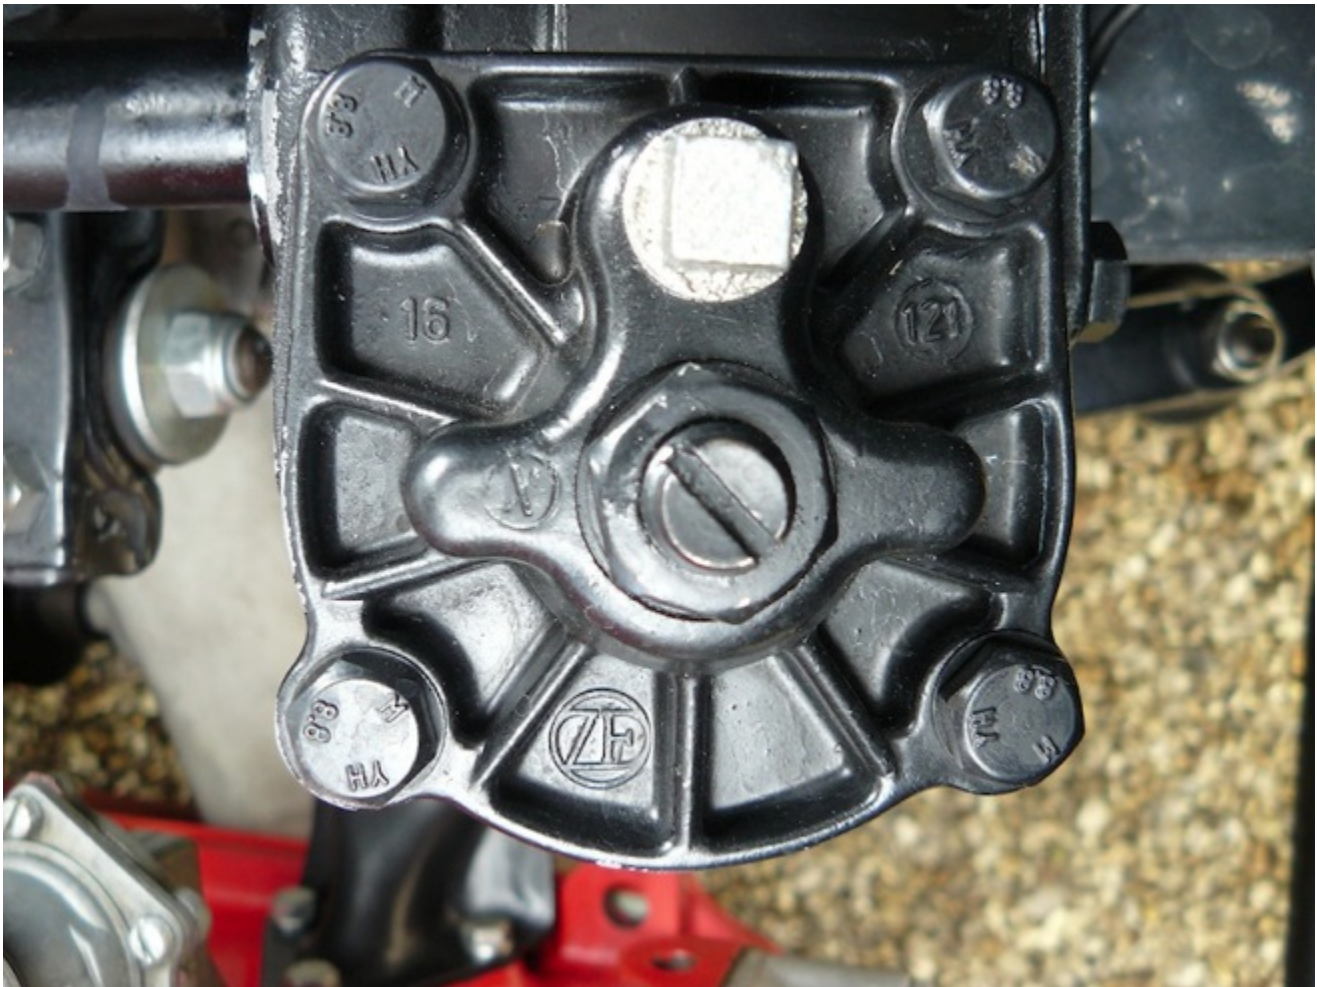
Un boîtier fabriqué par ZF

Le système de direction des Amazon est conçu autour d'un boîtier de direction à vis globique, comme un certain nombre de ses contemporaines. Ce système, héritier des automobiles plus anciennes, a disparu des véhicules modernes au profit d'une crémaillère. Ce boîtier était construit par ZF sous licence Gemmer. A partir d'une certaine époque les boîtiers seront construits par la société Svenska Flygmotor AB (détenue en majorité par Volvo et qui s'appellera plus tard Volvo Flygmotor) qui avait les compétences nécessaires en usinage pour tailler la vis globique et les installations requises pour traiter les engrenages, exercices particulièrement ardu. Il semble que les boîtiers Volvo soient particulièrement bien réalisés et solides, puisqu'ils sont recherchés par les possesseurs d'Alfa-Romeo dont les boîtiers s'usent visiblement plus vite.

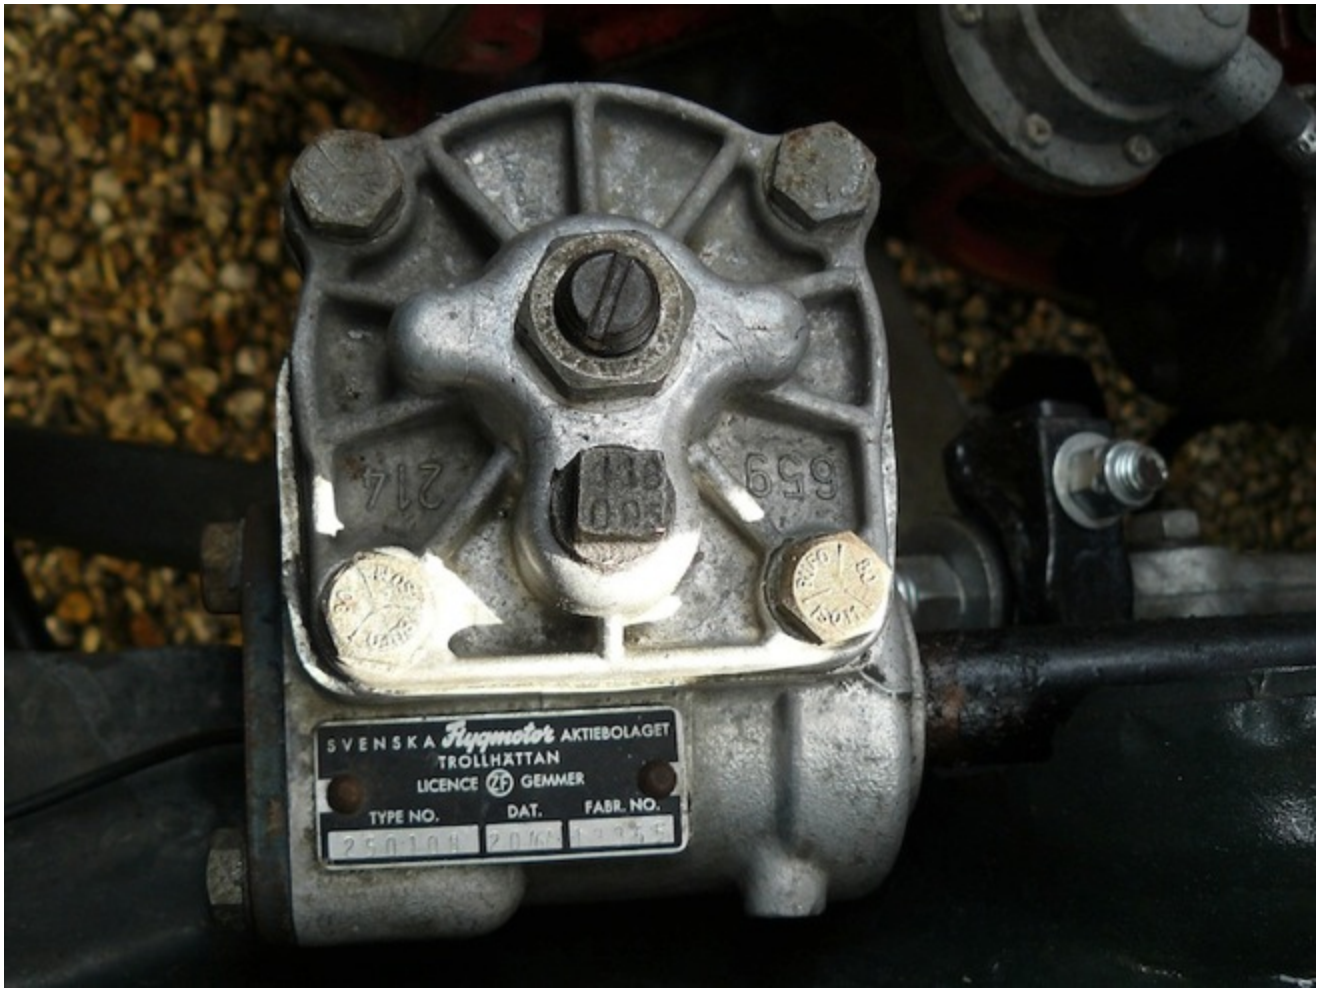
Un boîtier fabriqué par Svenska Flygmotor

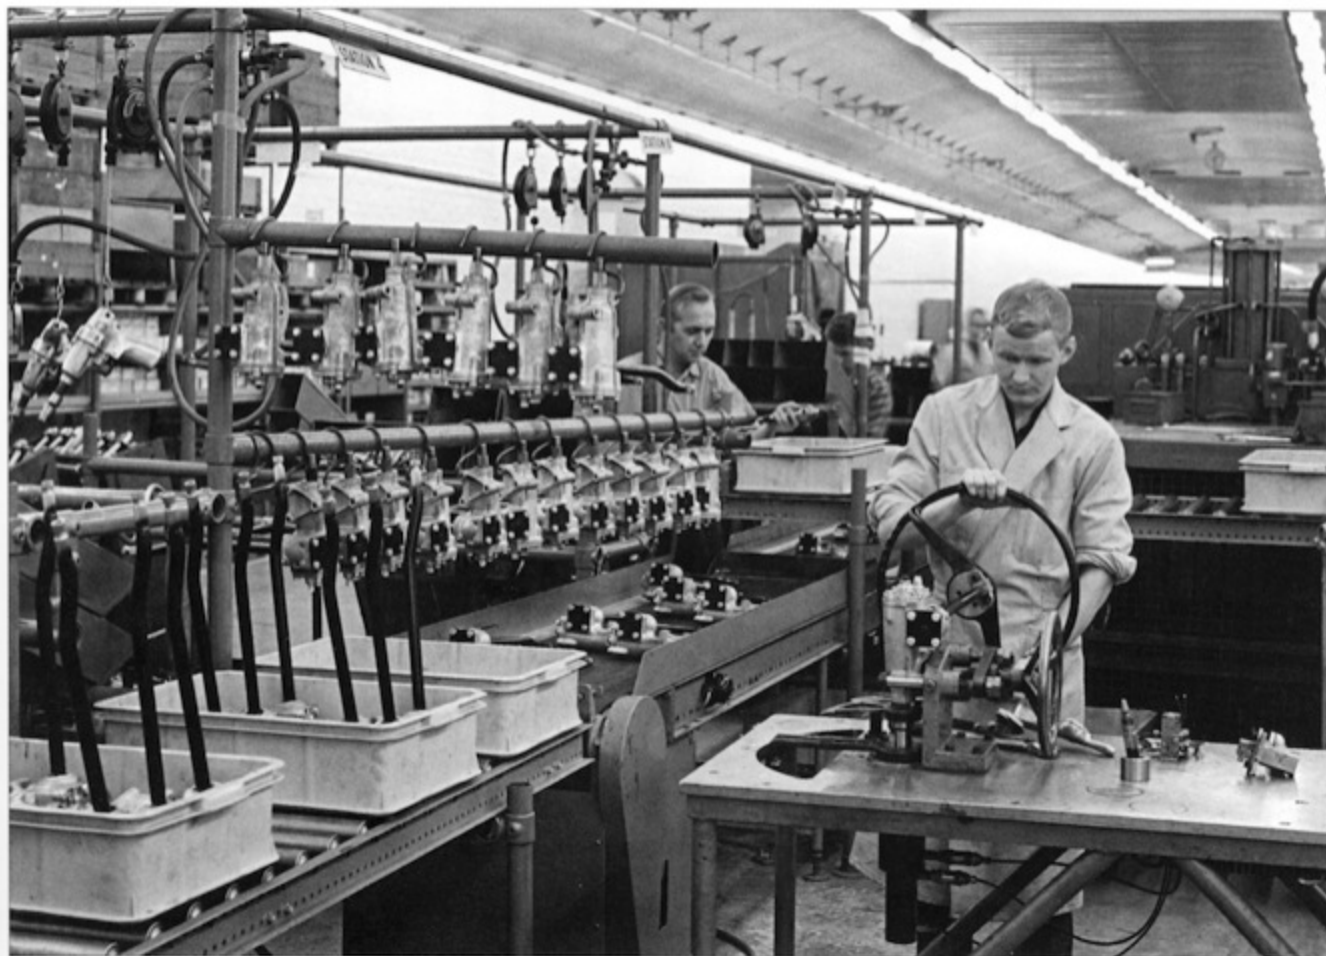
*Assembling steering gear for AB Volvo.*

L'atelier de fabrication des boîtiers chez Svenska Flygmotor.  
Notez le banc de réglage/contrôle du jeu du boîtier au premier plan.
